# Fachbeitrag Bodendenkmale Klein Below

*Methodisch ergänzte Fassung zur Erlebbarkeit der bronzezeitlichen Hügelgräber im Rahmen des vhbz. B-Plan Nr. 1 Solarstrom Klein Below der Gemeinde Neetzow-Liepen*

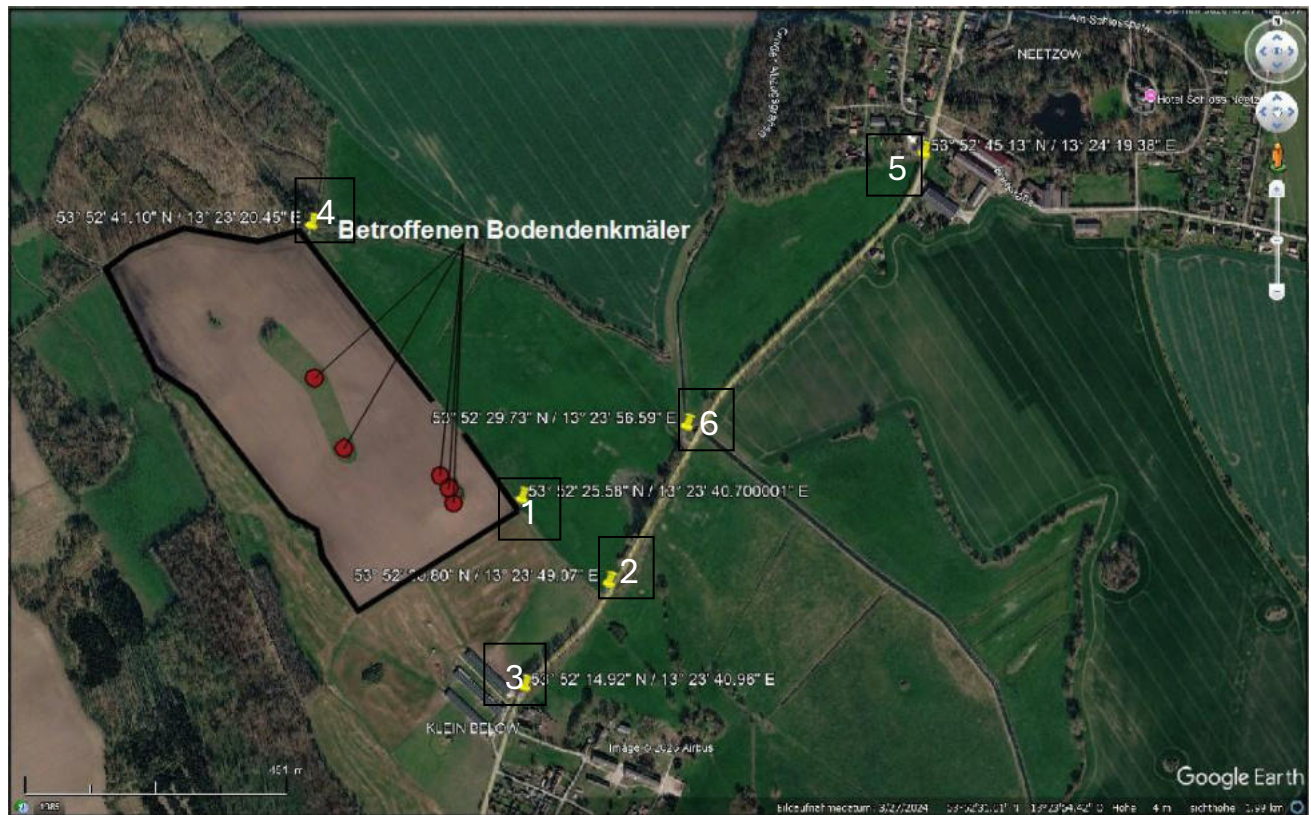
Abbildung 4: Übersicht der Fotostandorte im Untersuchungsraum - © Google Earth 2026

Zur fachlichen Beurteilung der Sichtverhältnisse im Wirkungsraum der Hügelgräber wurden die Fotostandorte gezielt so gewählt, dass die betroffenen Hügelgräber im Gelände tatsächlich sichtbar sind. Die betroffenen Hügelgräber sind in den Abbildungen jeweils innerhalb der roten Ellipsenformen dargestellt. Grundlage der Bewertung sind die Originalaufnahmen der jeweiligen Fotostandorte sowie ergänzende Panoramaansichten. Zusätzlich wurde mit Hilfe von IrfanView aus den Originalaufnahmen ein engerer Bildausschnitt erzeugt, um die Wahrnehmungssituation in einer an eine Normalbrennweite angenäherten Form anschaulich nachzuvollziehen. Diese ergänzende Darstellung dient nicht der Veränderung des Aufnahmeinhalts, sondern der besseren Vergleichbarkeit und Veranschaulichung der tatsächlichen Sichtsituation im maßgeblichen Wirkungsraum. Der Leitfaden *Kulturelles Erbe in der Umweltprüfung* nennt hierfür ausdrücklich die „Sichtbarkeitsanalyse“, die „Bestimmung von Sichtbeziehungen“, die „Abgrenzung Wirkungsraum“ sowie die „Visualisierung“ als geeignete Prognosegrundlagen.

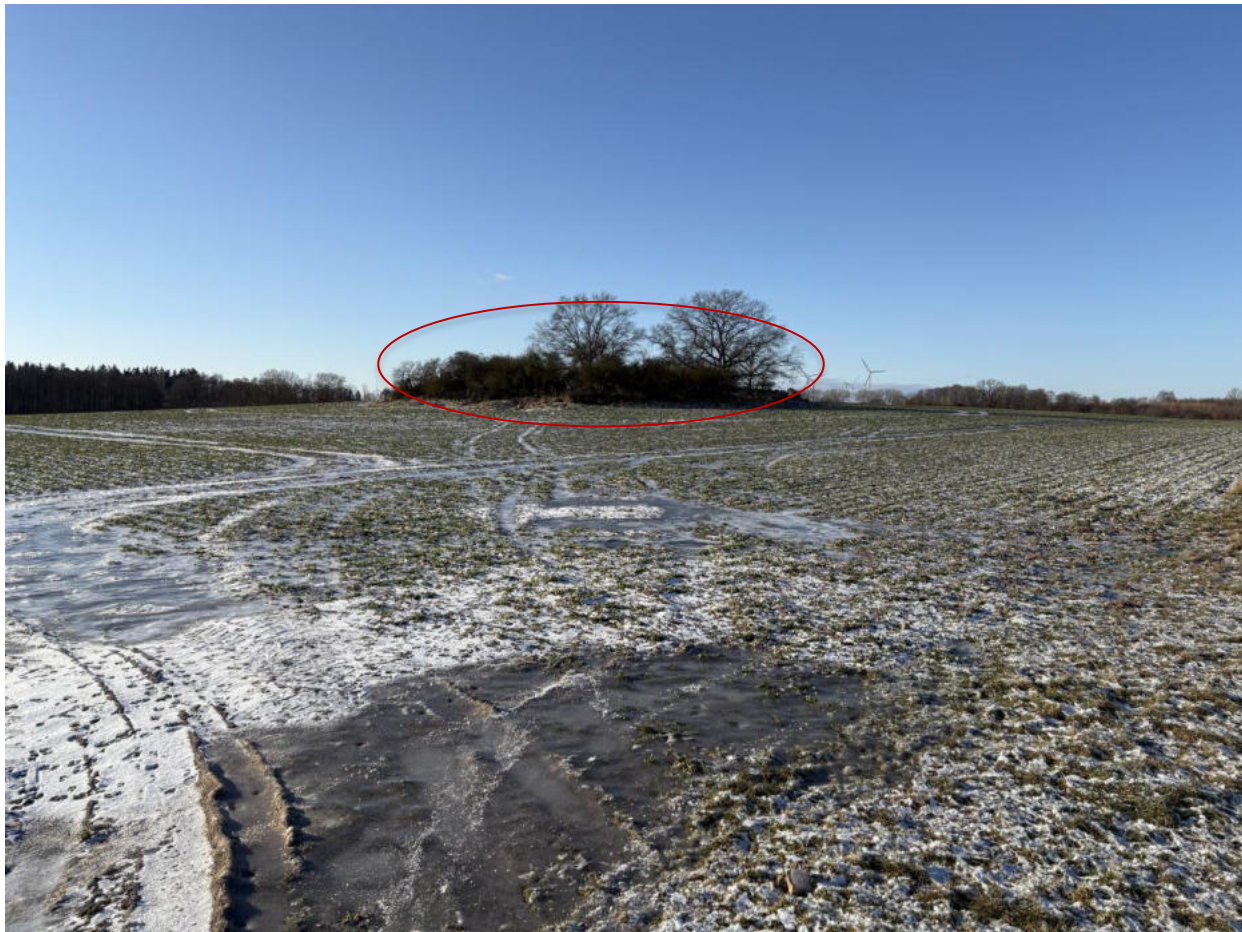
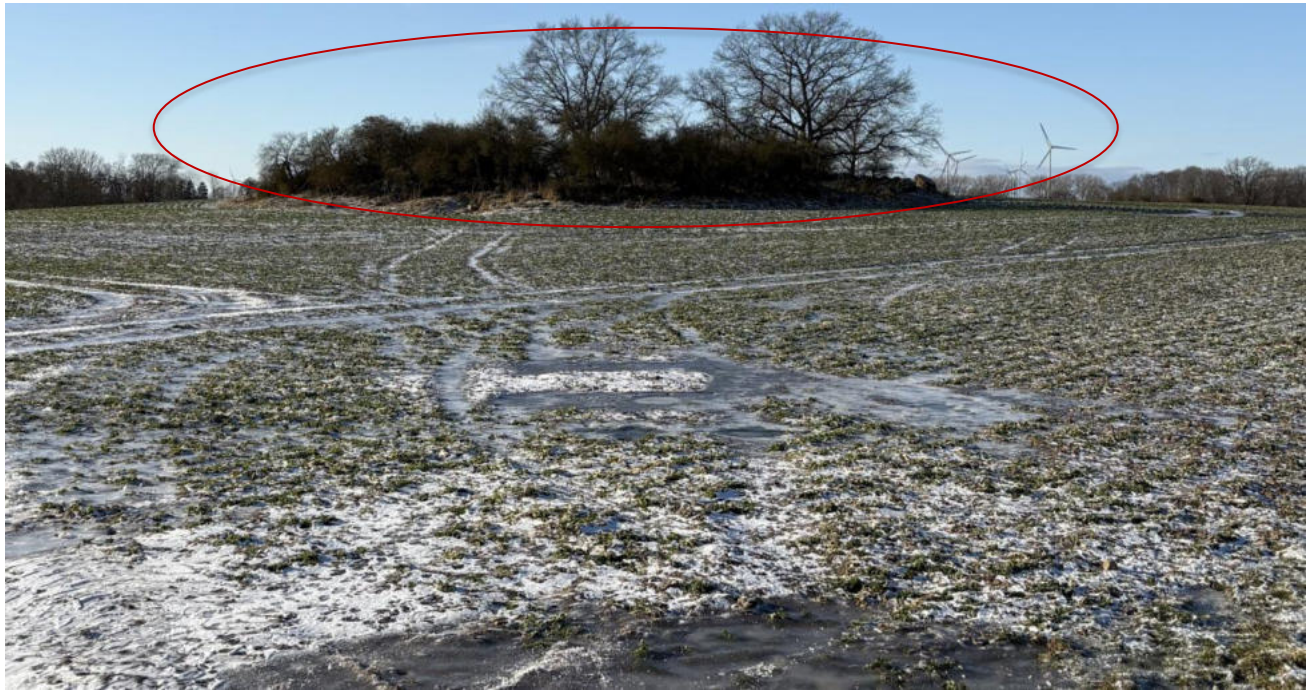
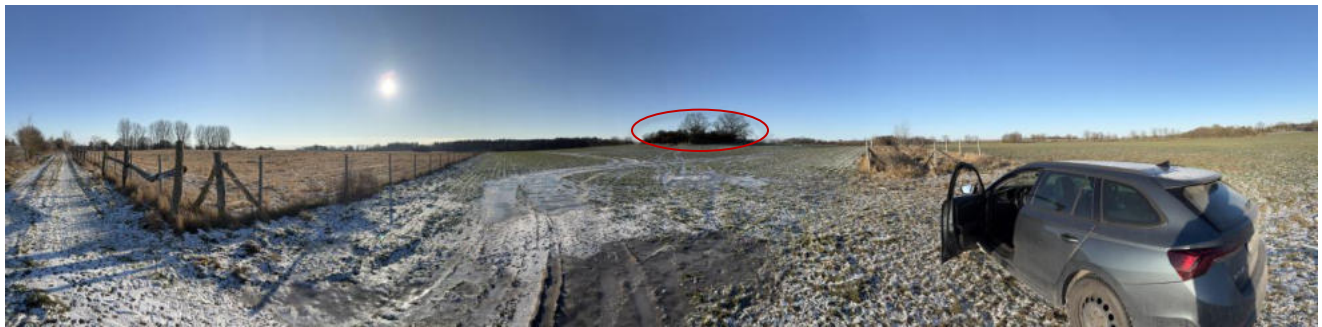
### Fotostandort 1:

Aufnahmestandort: 53.873767° N, 13.394639° E

Brennweite: 26 mm KB-Äquivalent

Blickrichtung: 281,57° rechtweisend

Abbildung 5: Originalaufnahme zur Beurteilung der Sichtverhältnisse im Wirkungsraum - © Jonas Barnstorf-Brandes

*Abbildung 6: Ausschnittsdarstellung zur Veranschaulichung des landschaftlichen Zusammenhangs und der Wahrnehmungssituation - © Jonas Barnstorf-Brandes*

*Abbildung 7: ergänzende Panoramadarstellung zur Veranschaulichung des landschaftlichen Zusammenhangs und der Wahrnehmungssituation - © Jonas Barnstorf-Brandes*

Der Fotostandort 1 ist ausschließlich über einen nördlich von Klein Below gelegenen Wirtschaftsweg erreichbar, der vor allem der Landwirtschaft dient. Da es sich zudem um einen Sackgassenweg handelt, ist dieser für Fußgänger und Radfahrer weitgehend uninteressant.

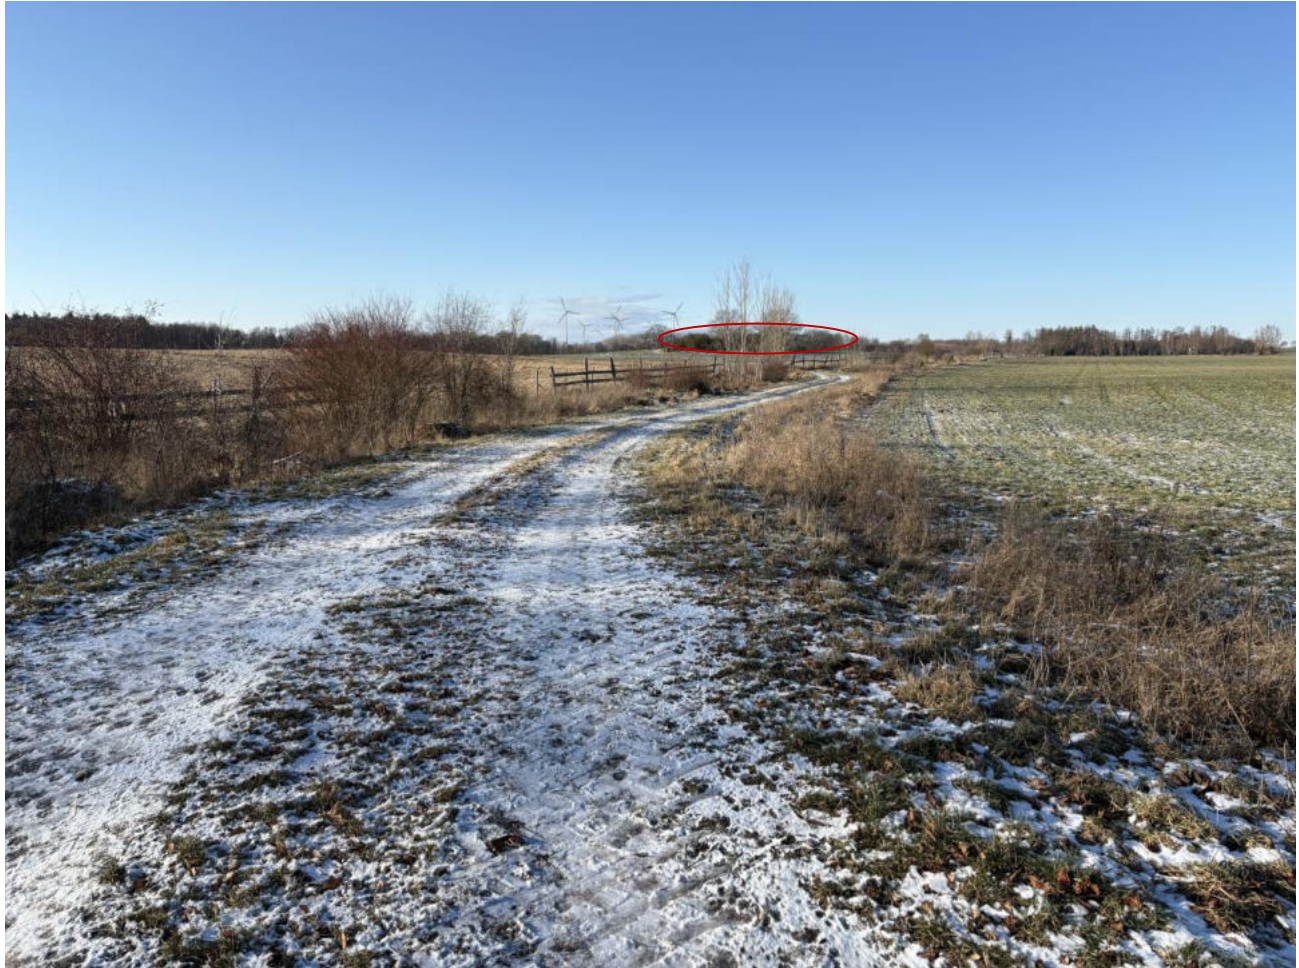
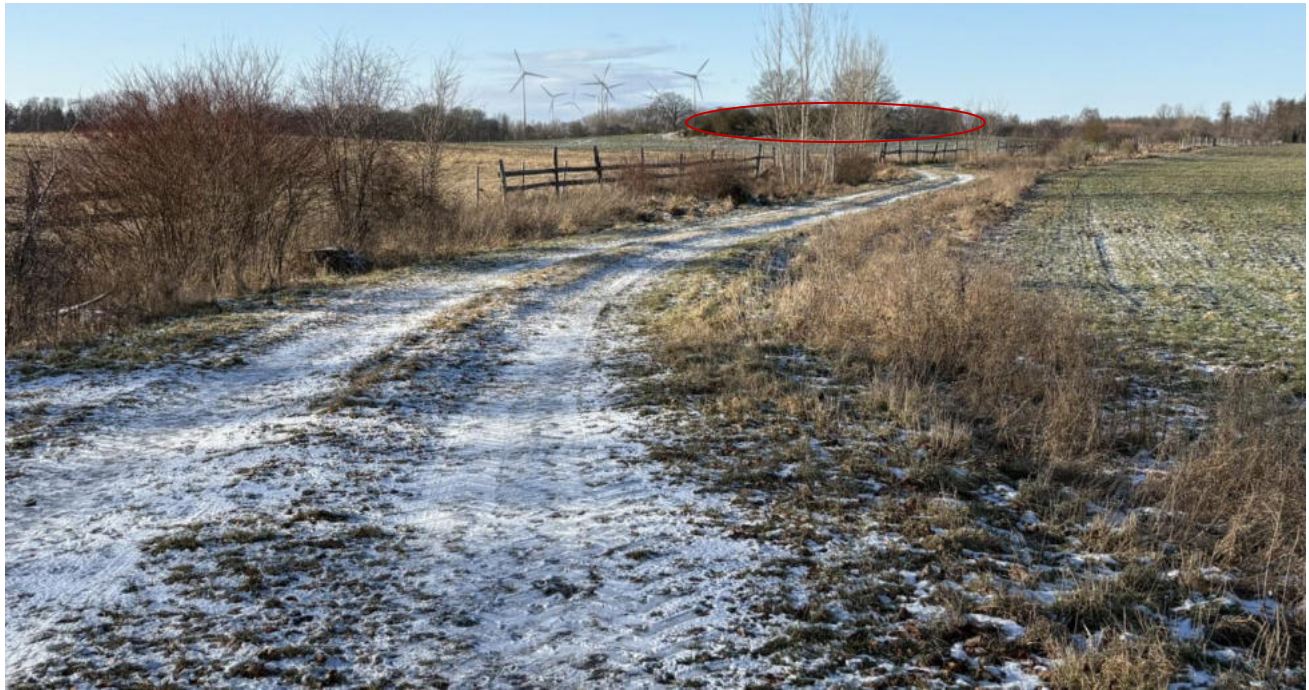
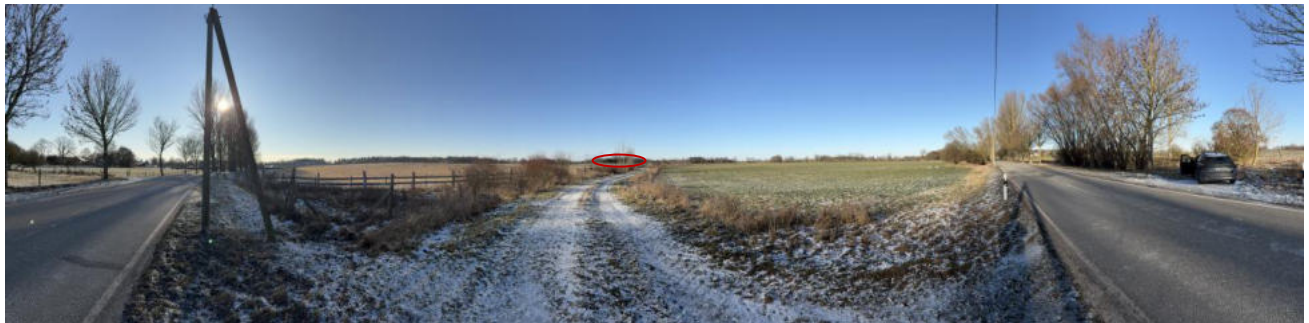
## Fotostandort 2:

Aufnahmestandort: 53.872436° N, 13.396947° E

Brennweite: 26 mm KB-Äquivalent

Blickrichtung: ca. 285 ° rechtweisend (Orientierung anhand der Kompass-App vor Ort, da keine belastbare Angabe aus EXIF)

Abbildung 8: Originalaufnahme zur Beurteilung der Sichtverhältnisse im Wirkungsraum - © Jonas Barnstorf-Brandes

*Abbildung 9: ergänzende Ausschnittsdarstellung zur Veranschaulichung des landschaftlichen Zusammenhangs und der Wahrnehmungssituation - © Jonas Barnstorf-Brandes*

*Abbildung 10: ergänzende Panoramadarstellung zur Veranschaulichung des landschaftlichen Zusammenhangs und der Wahrnehmungssituation - © Jonas Barnstorf-Brandes*

Der Fotostandort 2 befindet sich an der Einmündung des Wirtschaftsweges in die Straße nördlich von Klein Below. Eine Ausschilderung zu den Hügelgräbern ist nicht vorhanden. Wie bereits erwähnt, dient der Weg vor allem landwirtschaftlichen Fahrzeugen und ist zudem als Sackgassenweg für Fußgänger und Radfahrer wenig attraktiv. Darüber hinaus ist der Bereich zu Fuß oder mit dem Fahrrad nur schwer zu erreichen, da keine Fuß- oder Radwege vorhanden sind.

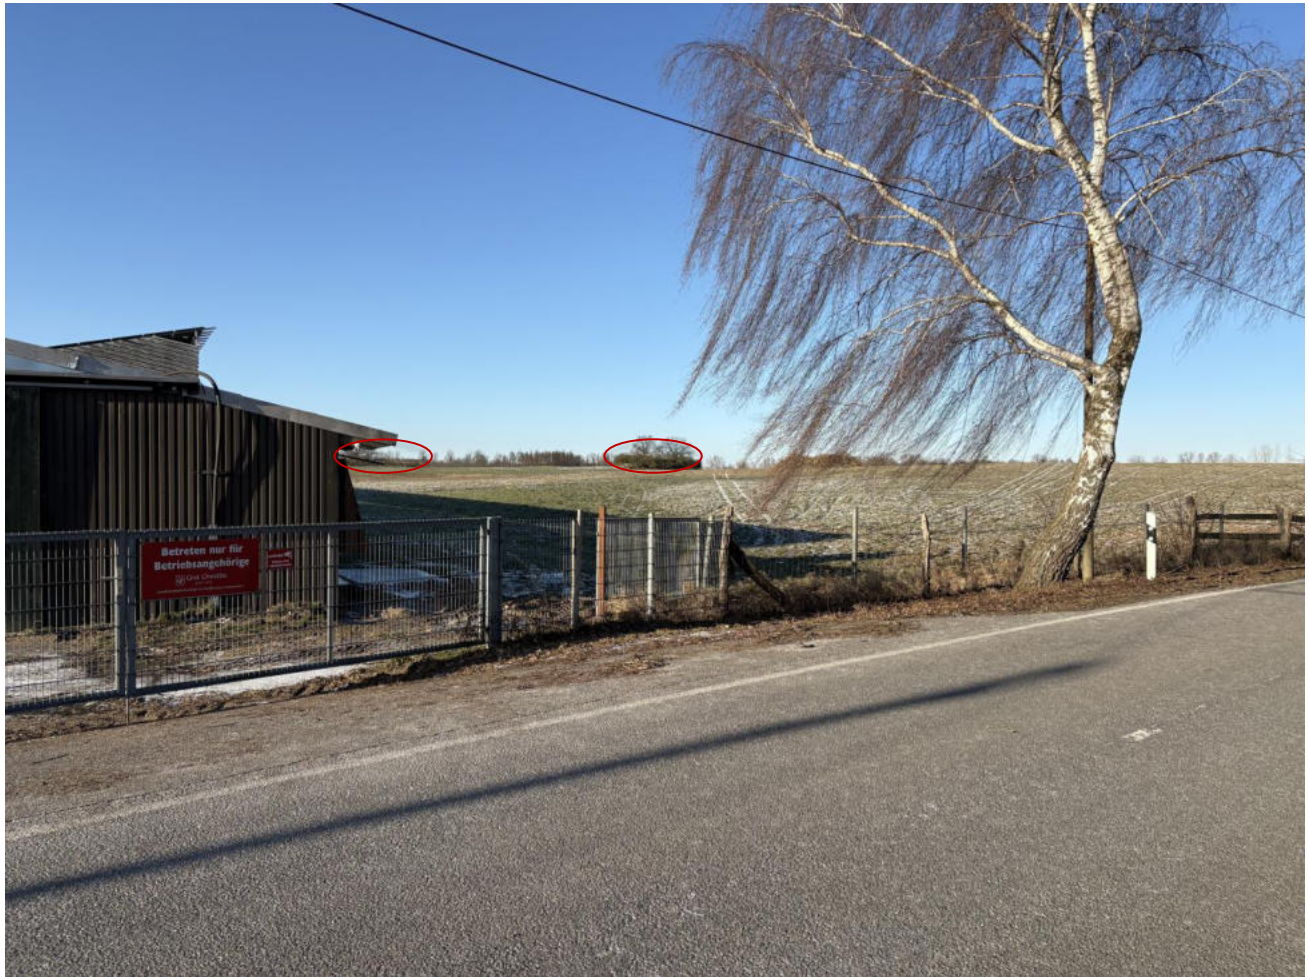
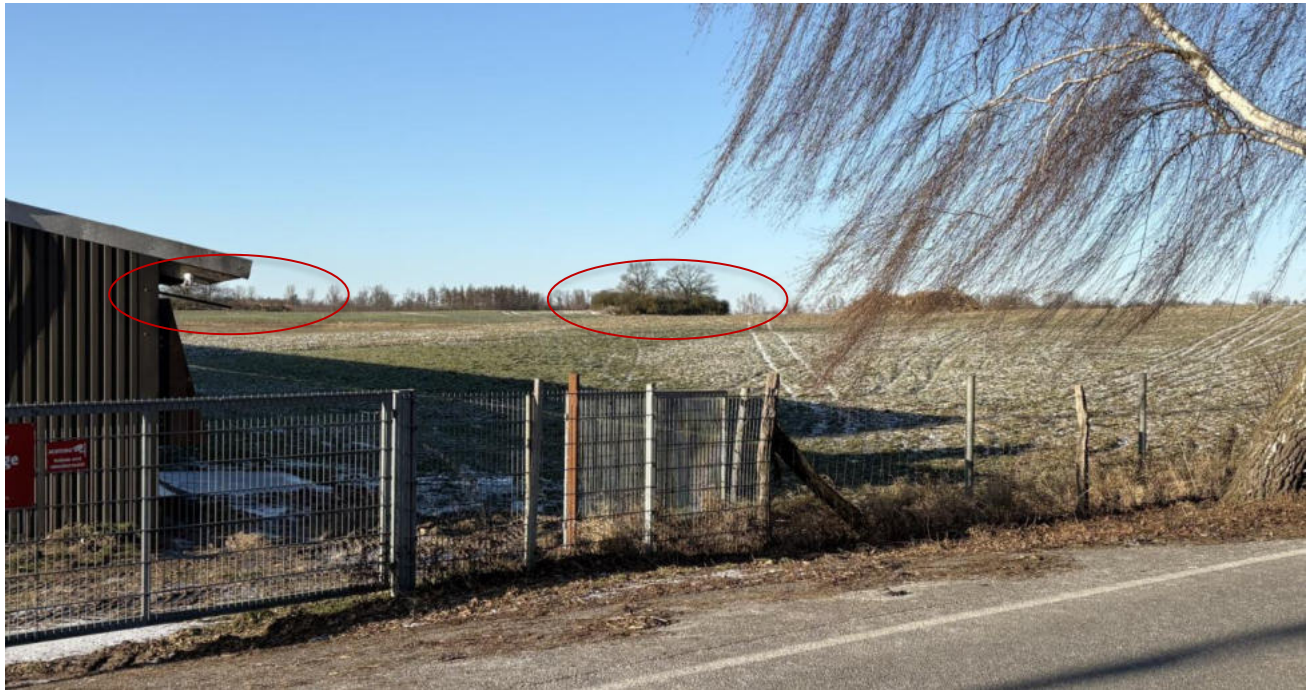
### Fotostandort 3:

Aufnahmestandort: 53.870811° N, 13.394711° E

Brennweite: 26 mm KB-Äquivalent

Blickrichtung: 349,03° rechtweisend

Abbildung 11: Originalaufnahme zur Beurteilung der Sichtverhältnisse im Wirkungsraum - © Jonas Barnstorf-Brandes

*Abbildung 12: ergänzende Panorama- bzw. Ausschnittsdarstellung zur Veranschaulichung des landschaftlichen Zusammenhangs und der Wahrnehmungssituation - © Jonas Barnstorf-Brandes*

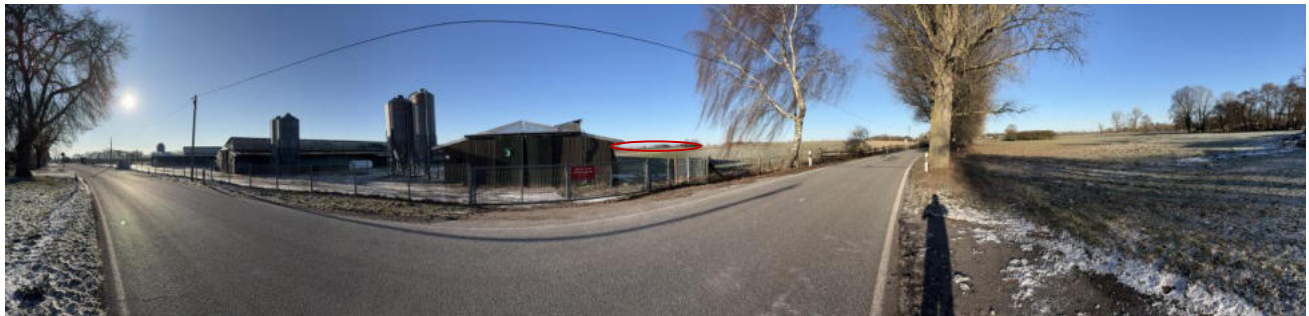
*Abbildung 13: ergänzende Panoramadarstellung zur Veranschaulichung des landschaftlichen Zusammenhangs und der Wahrnehmungssituation - © Jonas Barnstorf-Brandes*

In Abbildung 13 ist gut zu erkennen, dass aus dem Dorf Klein Below in Richtung der Hügelgräber keine Fuß- oder Radwege vorhanden sind und die Straße nahezu ausschließlich dem Autoverkehr dient. Zudem sorgt die hier zu sehende Straußenfarm aus dem Dorf Klein Below heraus für eine Sichtverschattung auf die Hügelgräber.

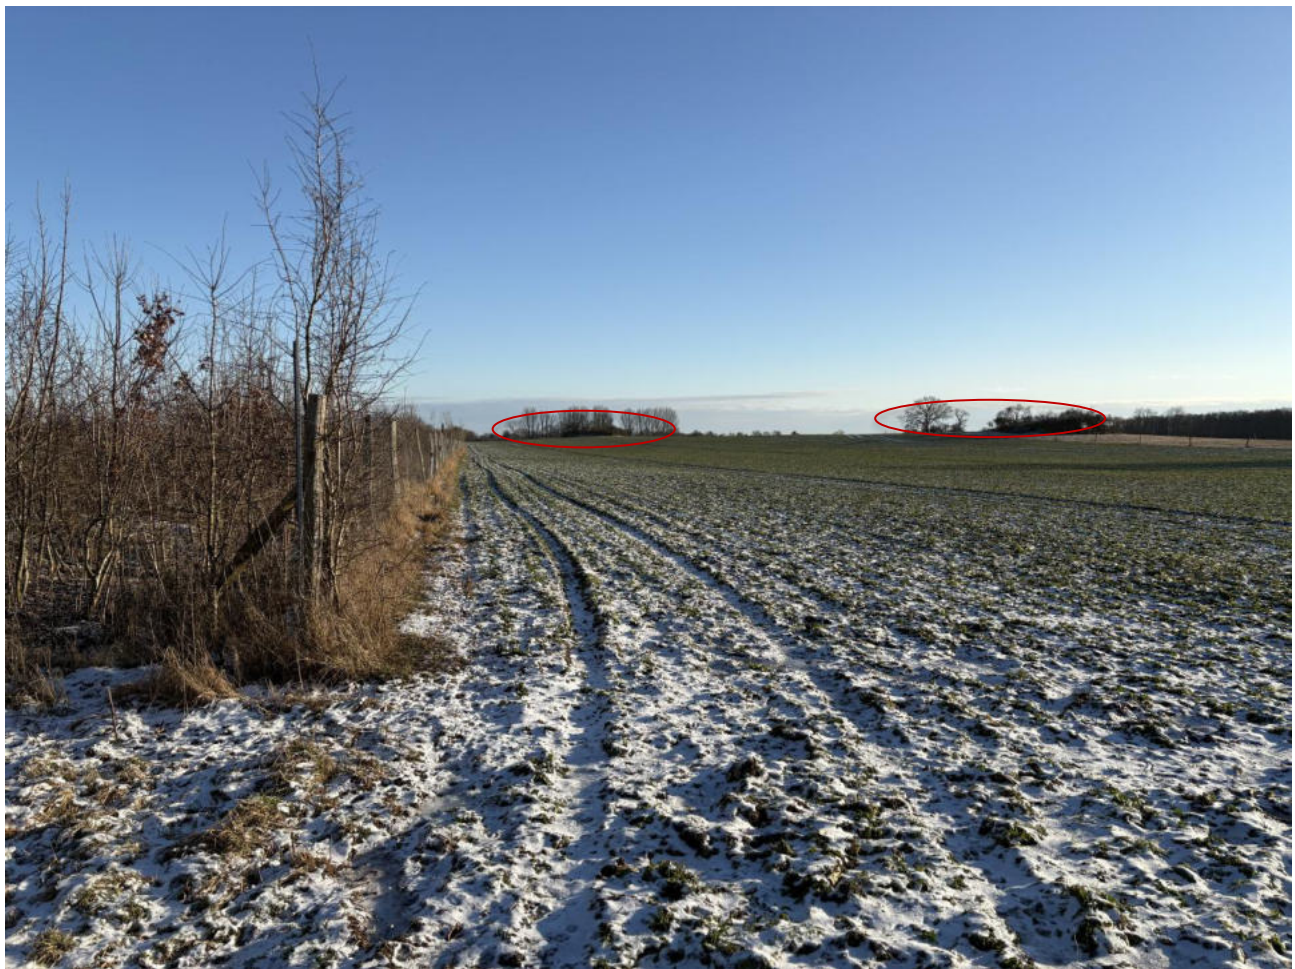
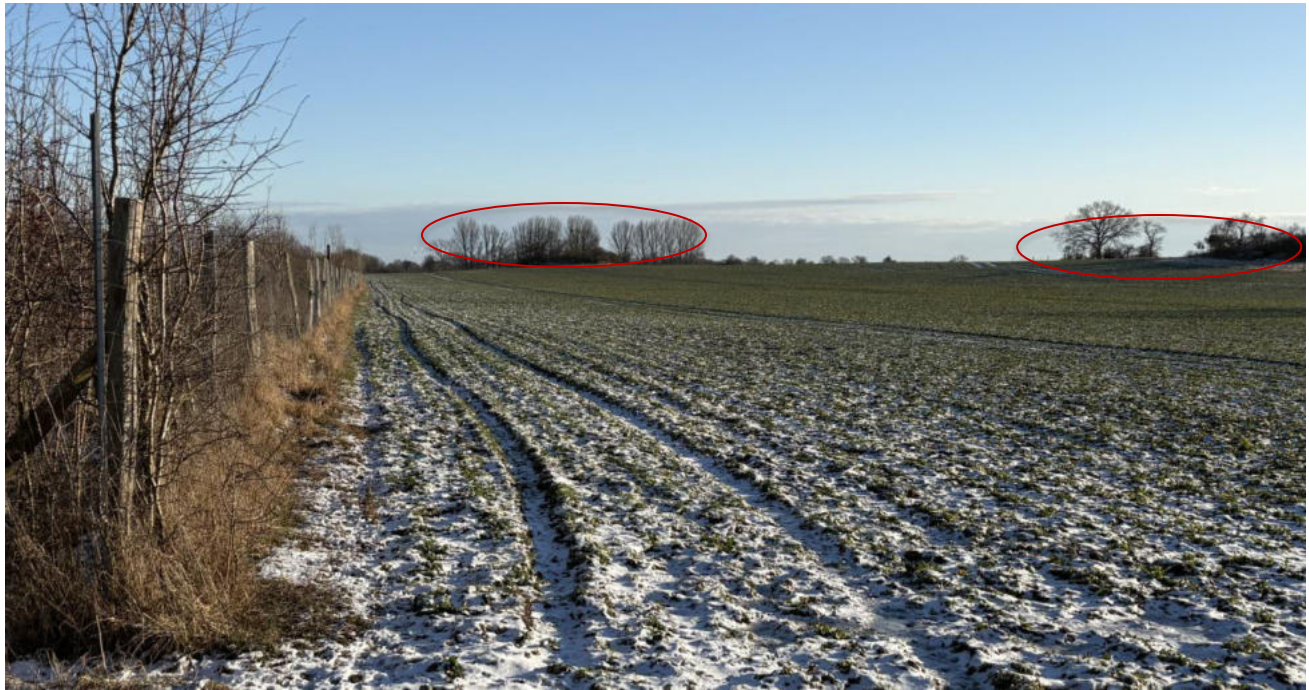
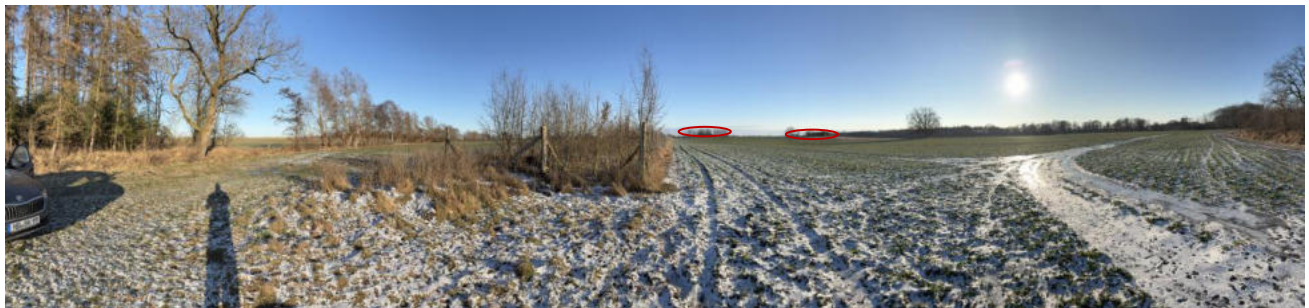
#### Fotostandort 4:

Aufnahmestandort: 53.878083° N, 13.389014° E

Brennweite: 26 mm KB-Äquivalent

Blickrichtung: ca. 150° rechtweisend (Orientierung anhand der Kompass-App vor Ort, da keine belastbare Angabe aus EXIF übernommen wurde)

Abbildung 14: Originalaufnahme zur Beurteilung der Sichtverhältnisse im Wirkungsraum - © Jonas Barnstorf-Brandes

*Abbildung 15: ergänzende Ausschnittsdarstellung zur Veranschaulichung des landschaftlichen Zusammenhangs und der Wahrnehmungssituation - © Jonas Barnstorf-Brandes*

*Abbildung 16: ergänzende Panoramadarstellung zur Veranschaulichung des landschaftlichen Zusammenhangs und der Wahrnehmungssituation - © Jonas Barnstorf-Brandes*

Der Fotostandort 4 ist ausschließlich über einen Wirtschaftsweg aus dem nördlich gelegenen Ort Padderow erreichbar, der vor allem der Land- und Forstwirtschaft dient. Da es sich zudem um einen Sackgassenweg handelt, ist dieser für Fußgänger und Radfahrer weitgehend uninteressant.

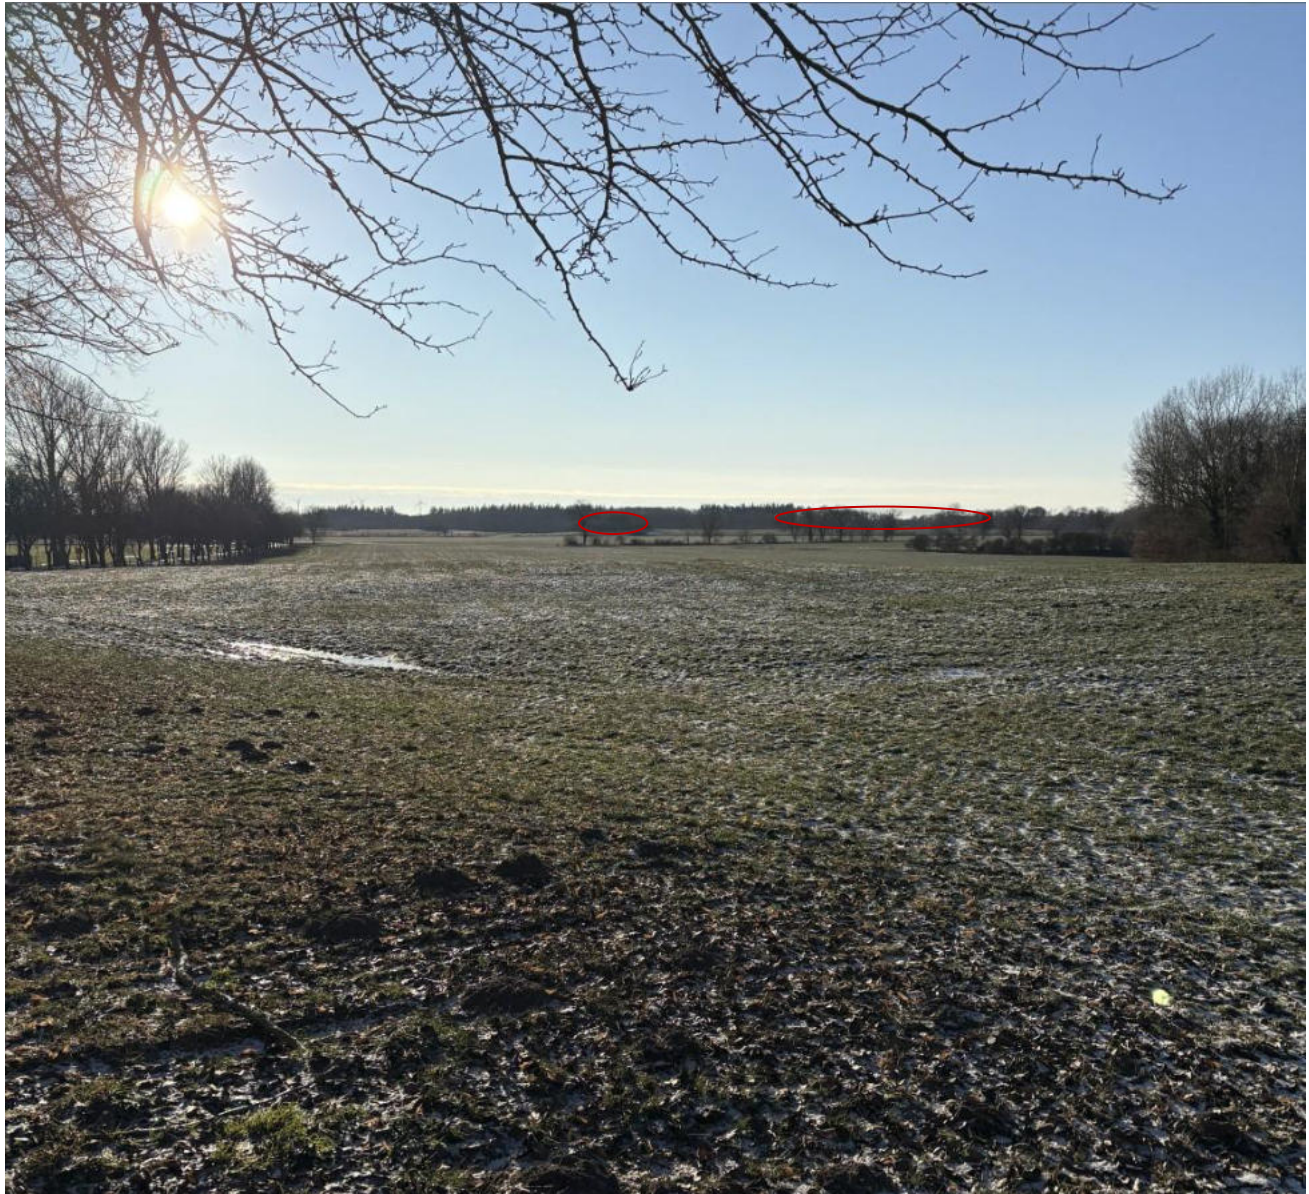
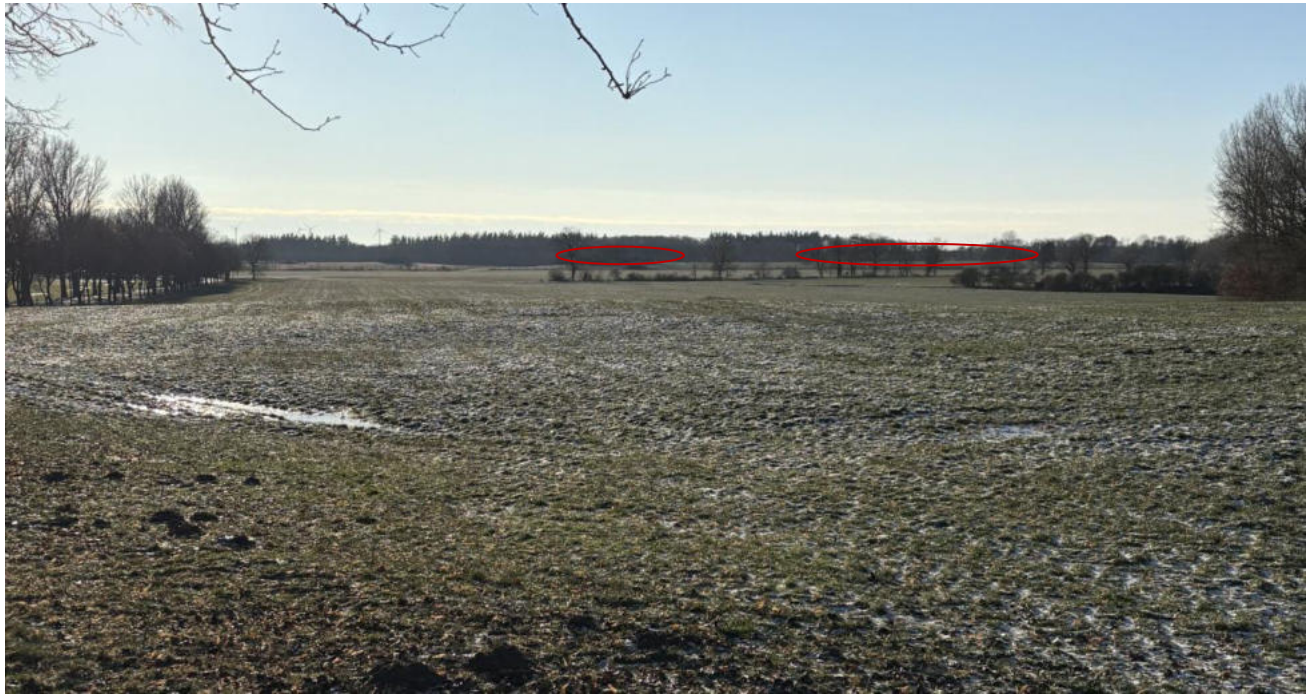
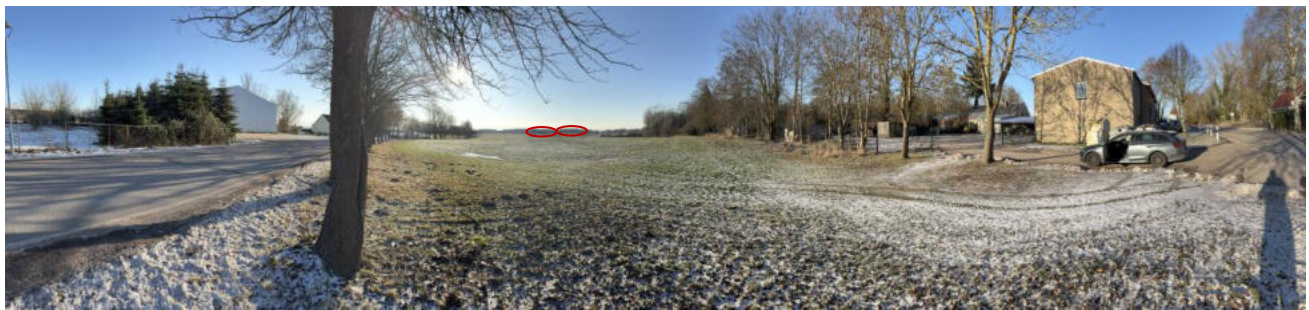
### Fotostandort 5:

Aufnahmestandort: 53.879203° N, 13.405383° E

Brennweite: 26 mm KB-Äquivalent

Blickrichtung: 229,77° rechtweisend

Abbildung 17: Originalaufnahme zur Beurteilung der Sichtverhältnisse im Wirkungsraum - © Jonas Barnstorf-Brandes

*Abbildung 18: ergänzende Ausschnittsdarstellung zur Veranschaulichung des landschaftlichen Zusammenhangs und der Wahrnehmungssituation - © Jonas Barnstorf-Brandes*

*Abbildung 19: ergänzende Panoramadarstellung zur Veranschaulichung des landschaftlichen Zusammenhangs und der Wahrnehmungssituation - © Jonas Barnstorf-Brandes*

Der Fotostandort 5 befindet sich am südlichen Ortsrand des Dorfes Neetzow. Dort bestehen Parkmöglichkeiten im Bereich der Altglascontainer. Ein Fuß- oder Radweg ist an dieser Stelle nicht vorhanden. Dieser beginnt erst 75 m weiter in der Ortschaft. In der Ferne sind die Hügelgräber zwar erkennbar, ihre Sichtbarkeit wird jedoch teilweise durch Feldgehölze eingeschränkt.

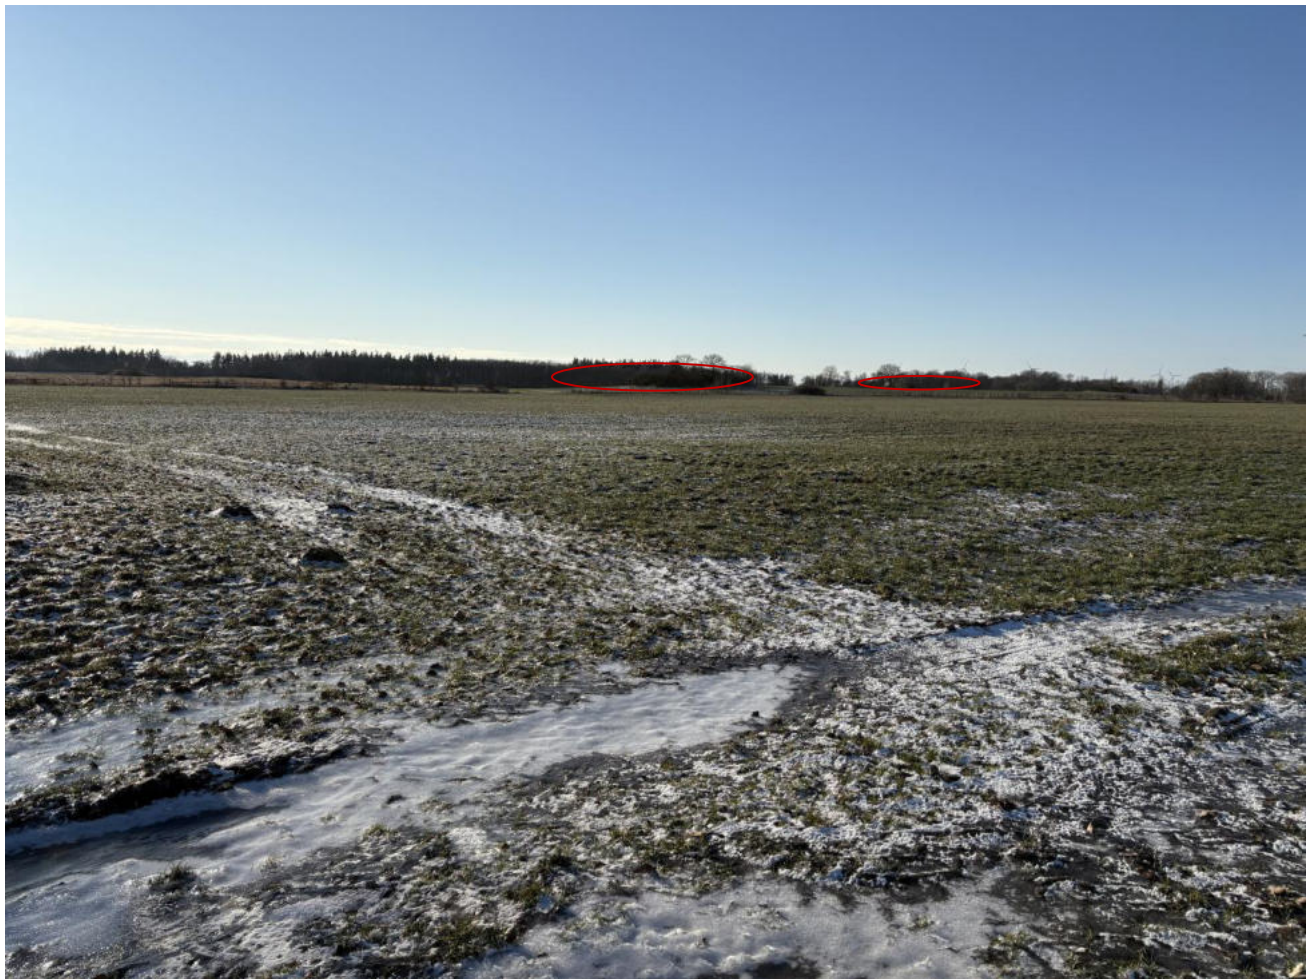
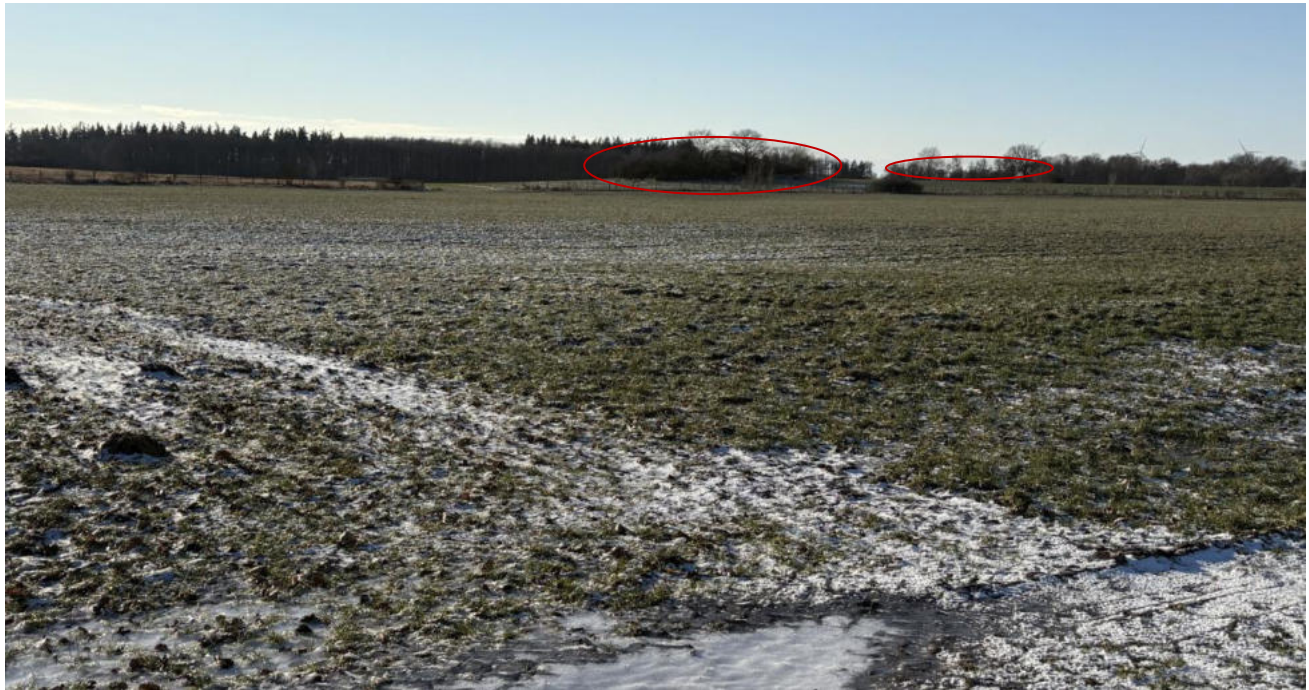
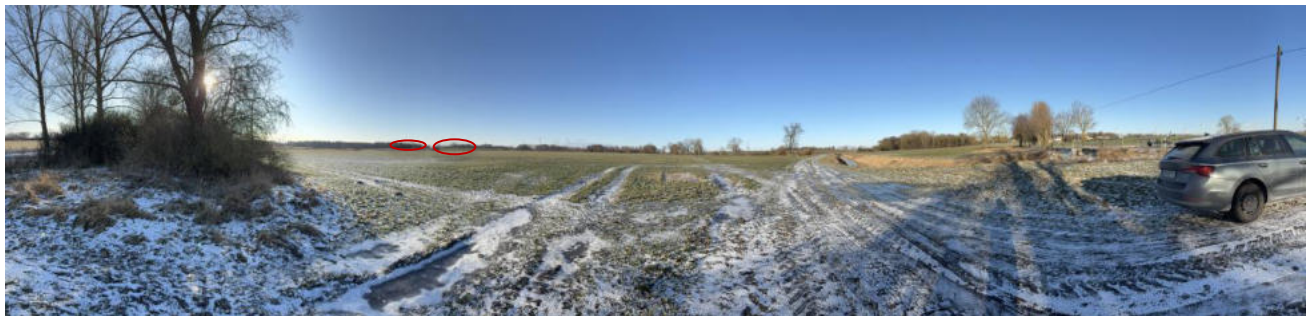
### **Fotostandort 6:**

Aufnahmestandort: 53.874925° N, 13.399053° E

Brennweite: 26 mm KB-Äquivalent

Blickrichtung: 249,63° rechtweisend

*Abbildung 20: Originalaufnahme zur Beurteilung der Sichtverhältnisse im Wirkungsraum - © Jonas Barnstorf-Brandes*

*Abbildung 21: ergänzende Ausschnittsdarstellung zur Veranschaulichung des landschaftlichen Zusammenhangs und der Wahrnehmungssituation - © Jonas Barnstorf-Brandes*

*Abbildung 22: ergänzende Panoramadarstellung zur Veranschaulichung des landschaftlichen Zusammenhangs und der Wahrnehmungssituation - © Jonas Barnstorf-Brandes*

Der Fotostandort 6 befindet sich an der Einfahrt zur angrenzenden Grünlandfläche nördlich von Klein Below und südlich von Neetzow am „Großen Abzugsraben“. Die Zufahrt wird ausschließlich zu landwirtschaftlichen Zwecken genutzt. Auch hierhin führt kein Fuß- oder Radweg.
