# Fachbeitrag Bodendenkmale Klein Below

*Methodisch ergänzte Fassung zur Erlebbarkeit der bronzezeitlichen Hügelgräber im Rahmen des vhbz. B-Plan Nr. 1 Solarstrom Klein Below der Gemeinde Neetzow-Liepen*

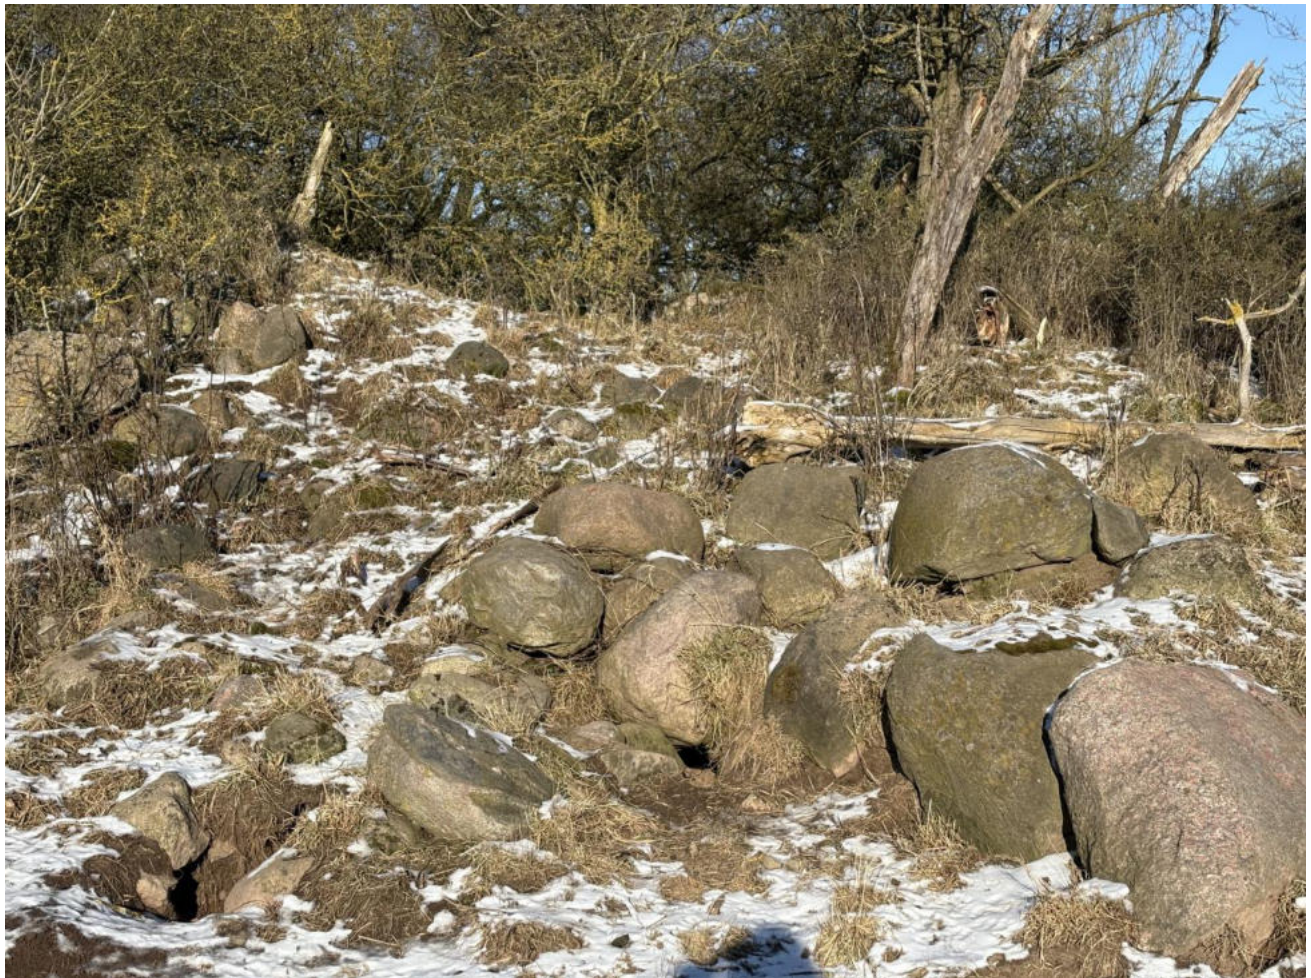
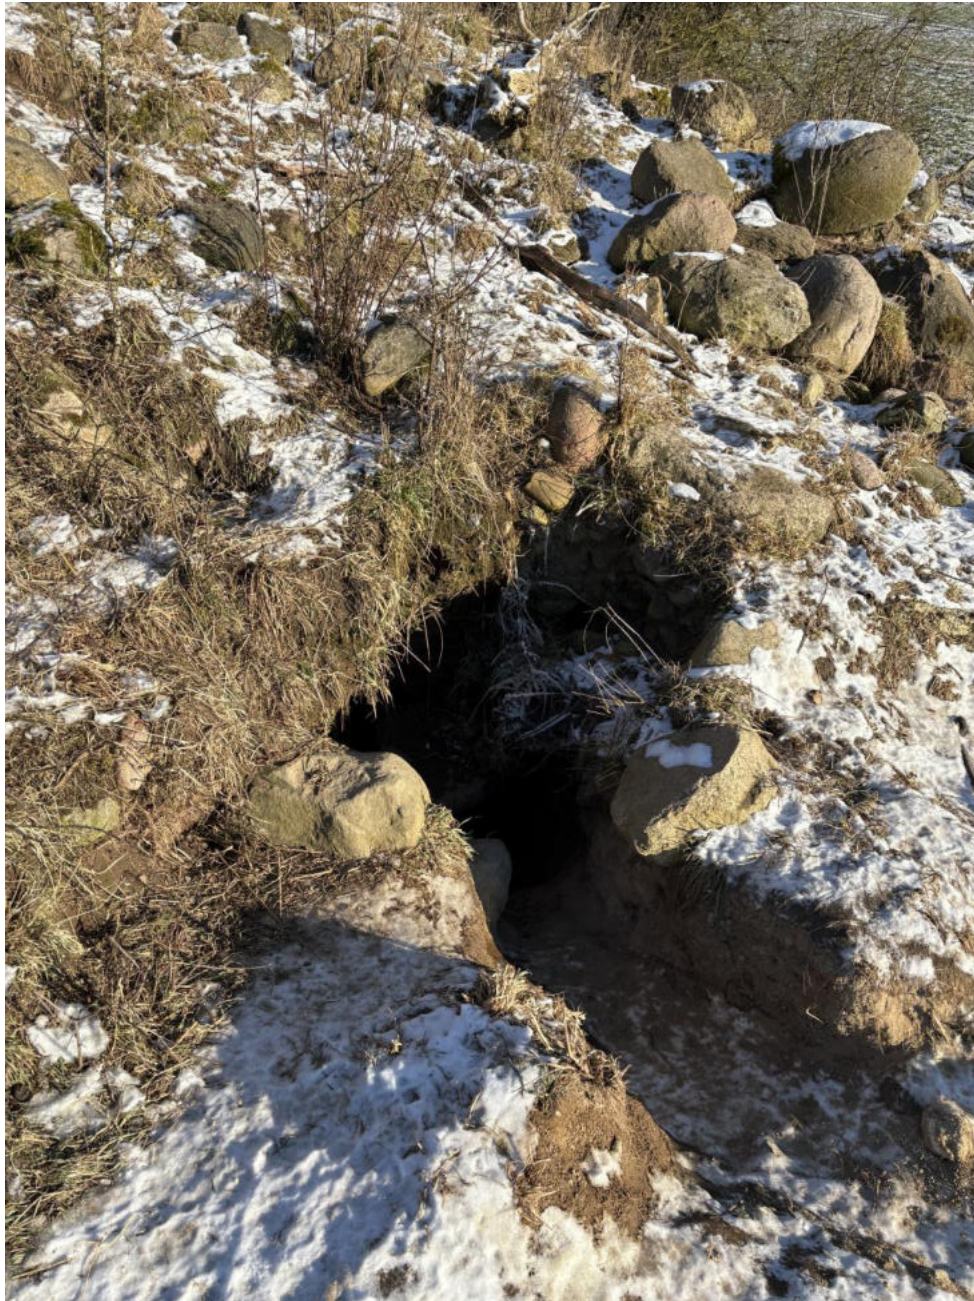
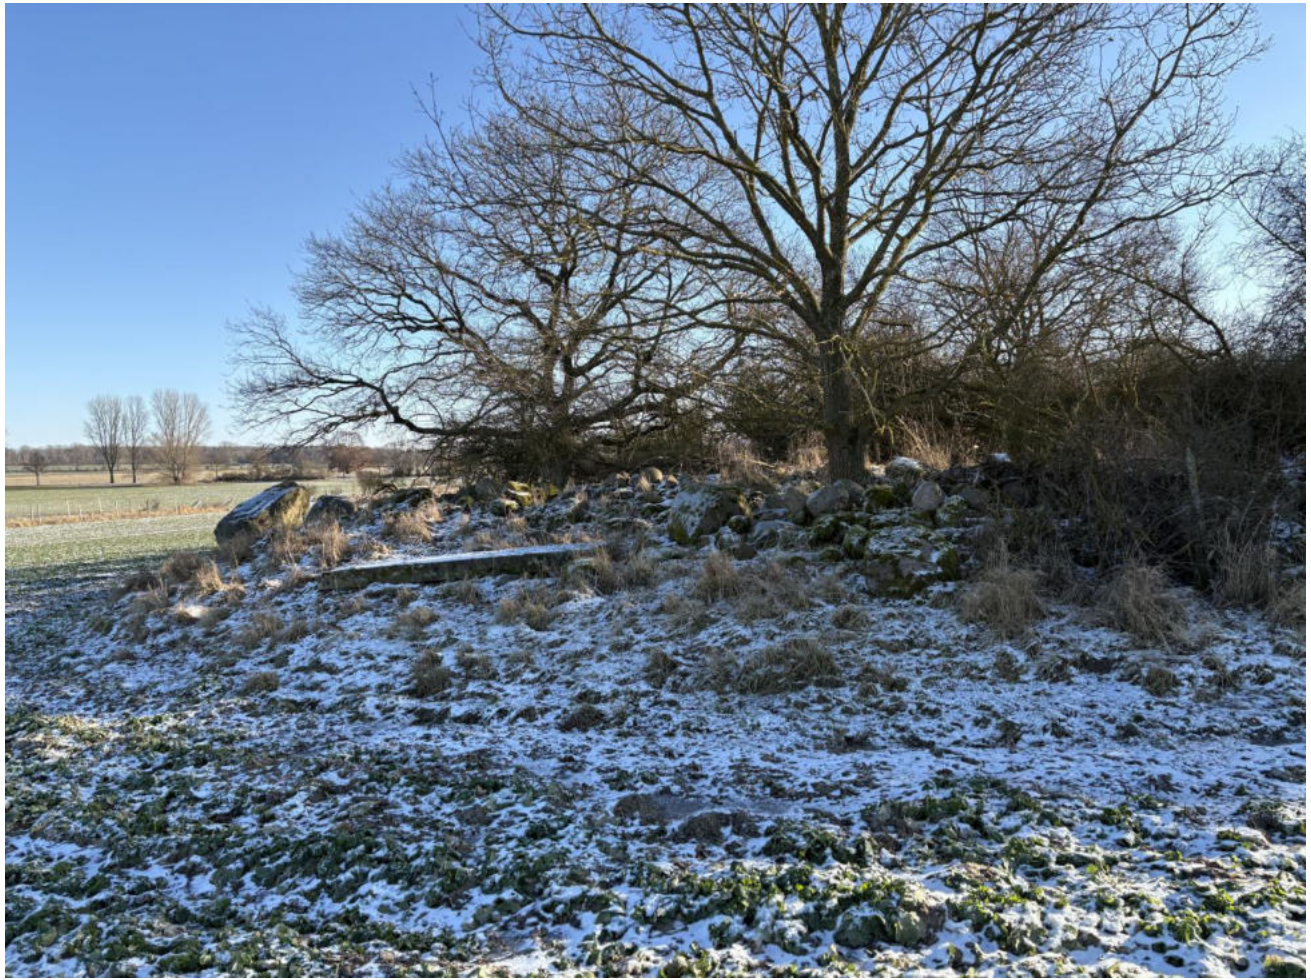
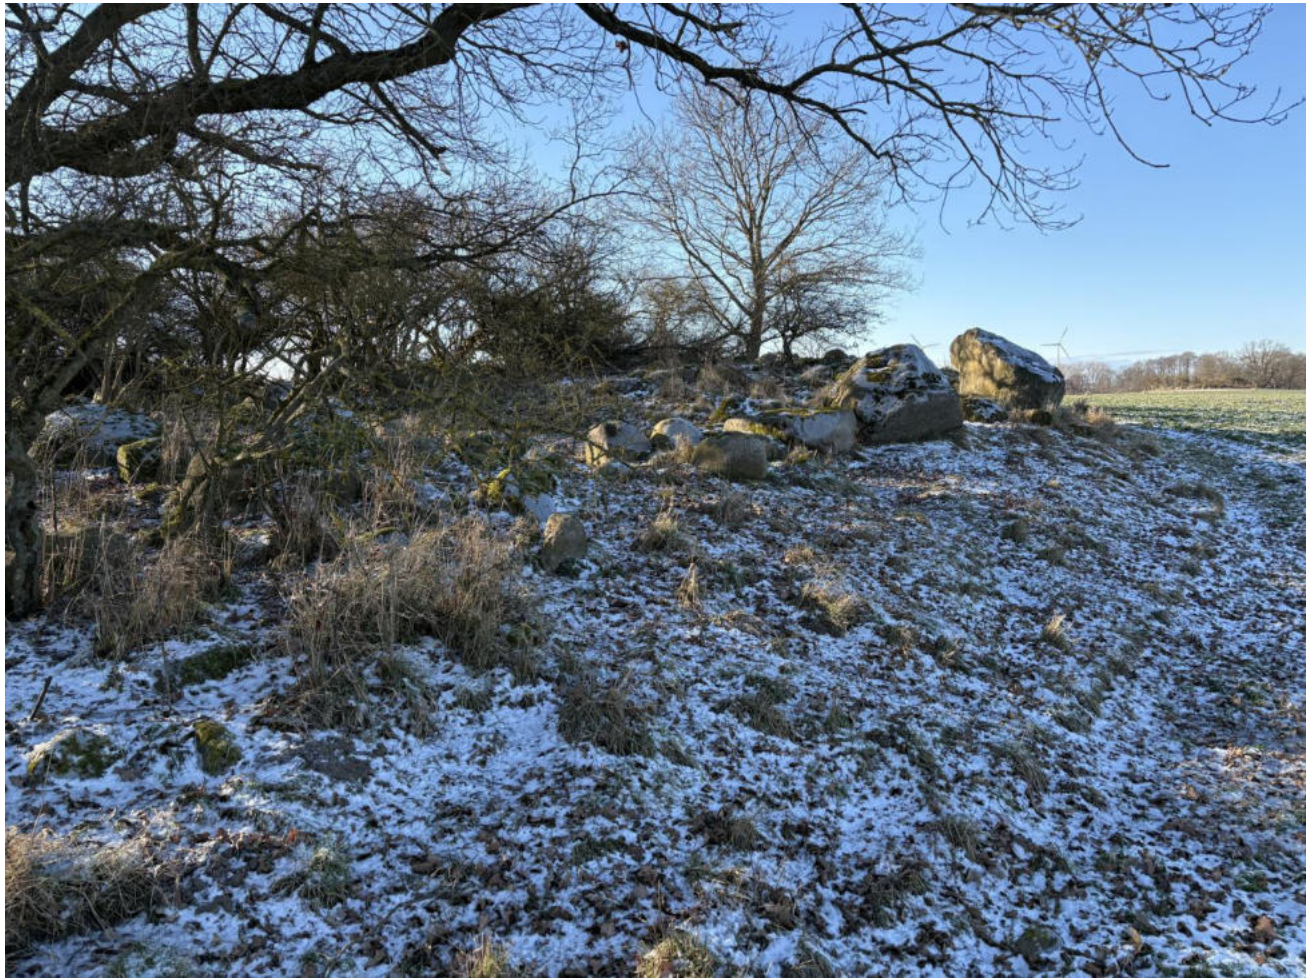
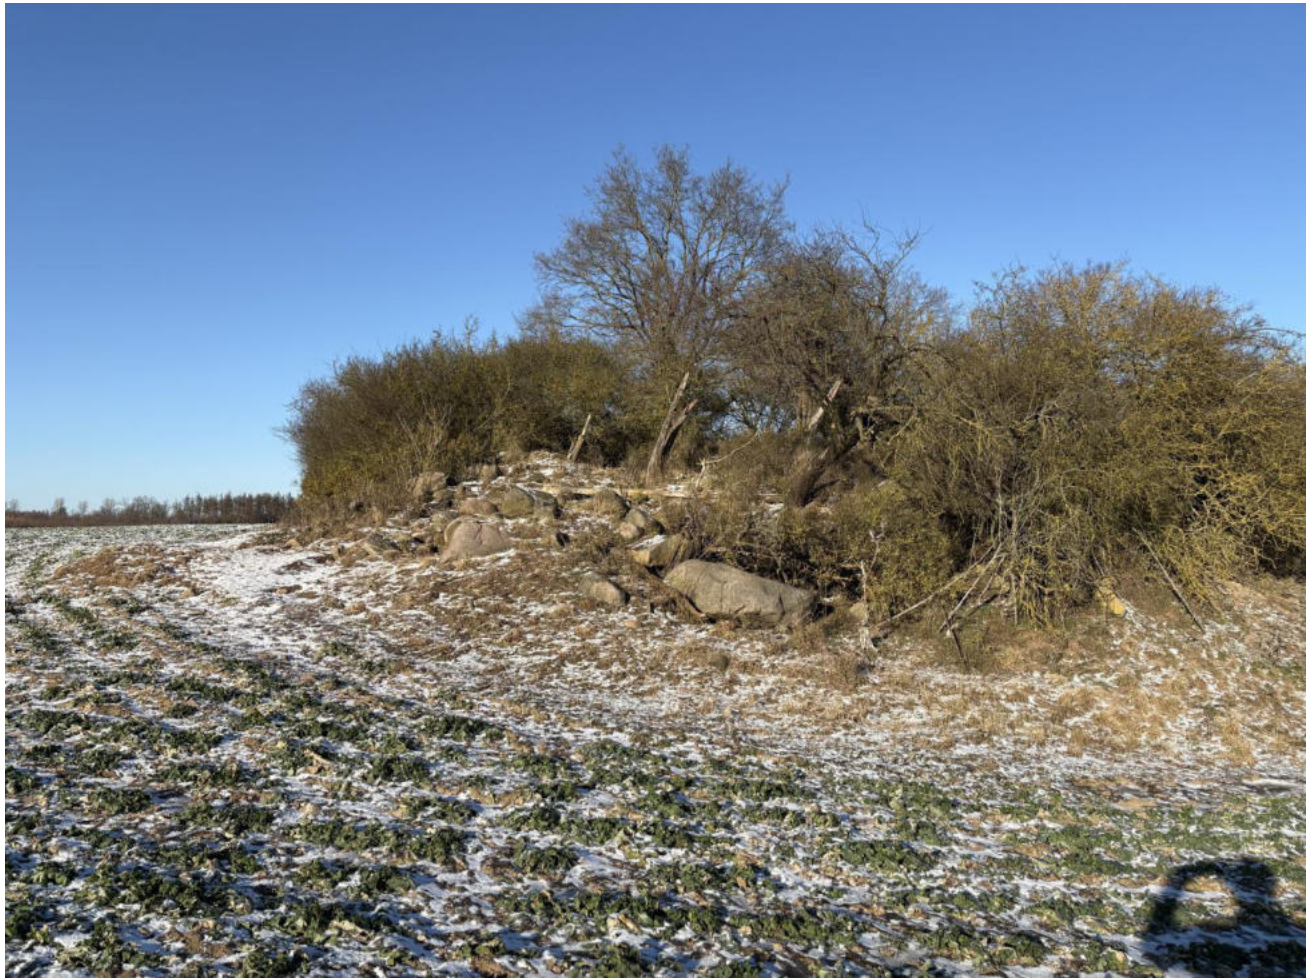
Die nachfolgenden Bilder im Anhang zeigen die Hügelgräber 2, 3 und 4 im Süden des Plangebiets (gemäß der Karte von Detlef Jantzen vom 10.12.2024 aus der Stellungnahme des LAKD vom 10.10.2025).
